DATUM	18-5-2021	DOMEIN	Mobiliteit - TBO
NUMMER	82256F9A	CONTACTPER	R. Sterken
		SOON	
UW BRIEF	19-4-2021	DOORKIESNU	+31 640949873
VAN		MMER	
UW	N.v.t.	E-MAILADRES	Robbert.sterken@provincie-utrecht.nl
NUMMER			
BIJLAGE	Onderzoeksrapport Dekra	ONDERWERP BEANTWOORDING SCHRIFTELIJKE VRAGEN	
		Voortdurende klachten over de trams

Ontsporinganalyse Laan van Maarschalkerweerd

30 april 2021

Ons kenmerk : DR/21/210142/002

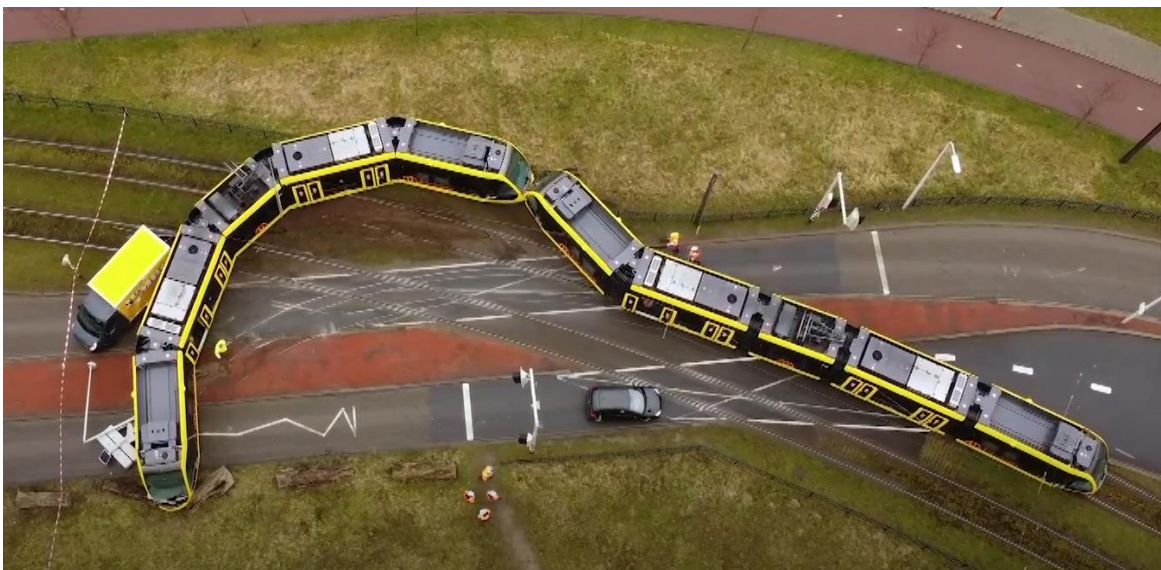
Op Foto 1 is de situatie op de ontsporingslocatie kort na de ontsporing zichtbaar. In het wegdek zijn de sporen van de wielen onder de vooroplopende rijtuigbak. De loopwerken onder de eerste en derde rijtuigbak van het voorste tramstel zijn naar de binnenzijde van de boog ontspoord. De loopwerken onder de achterste rijtuigbak van het voorste tramstel en onder de eerste rijtuigbak van het tweede tramstel zijn naar de buitenzijde van de boog ontspoord.

Foto 1: Drone-opname van de situatie kort na de ontsporing. In het wegdek zijn de sporen van de wielen onder de eerste rijtuigbak zichtbaar. (Bron: NU.nl).

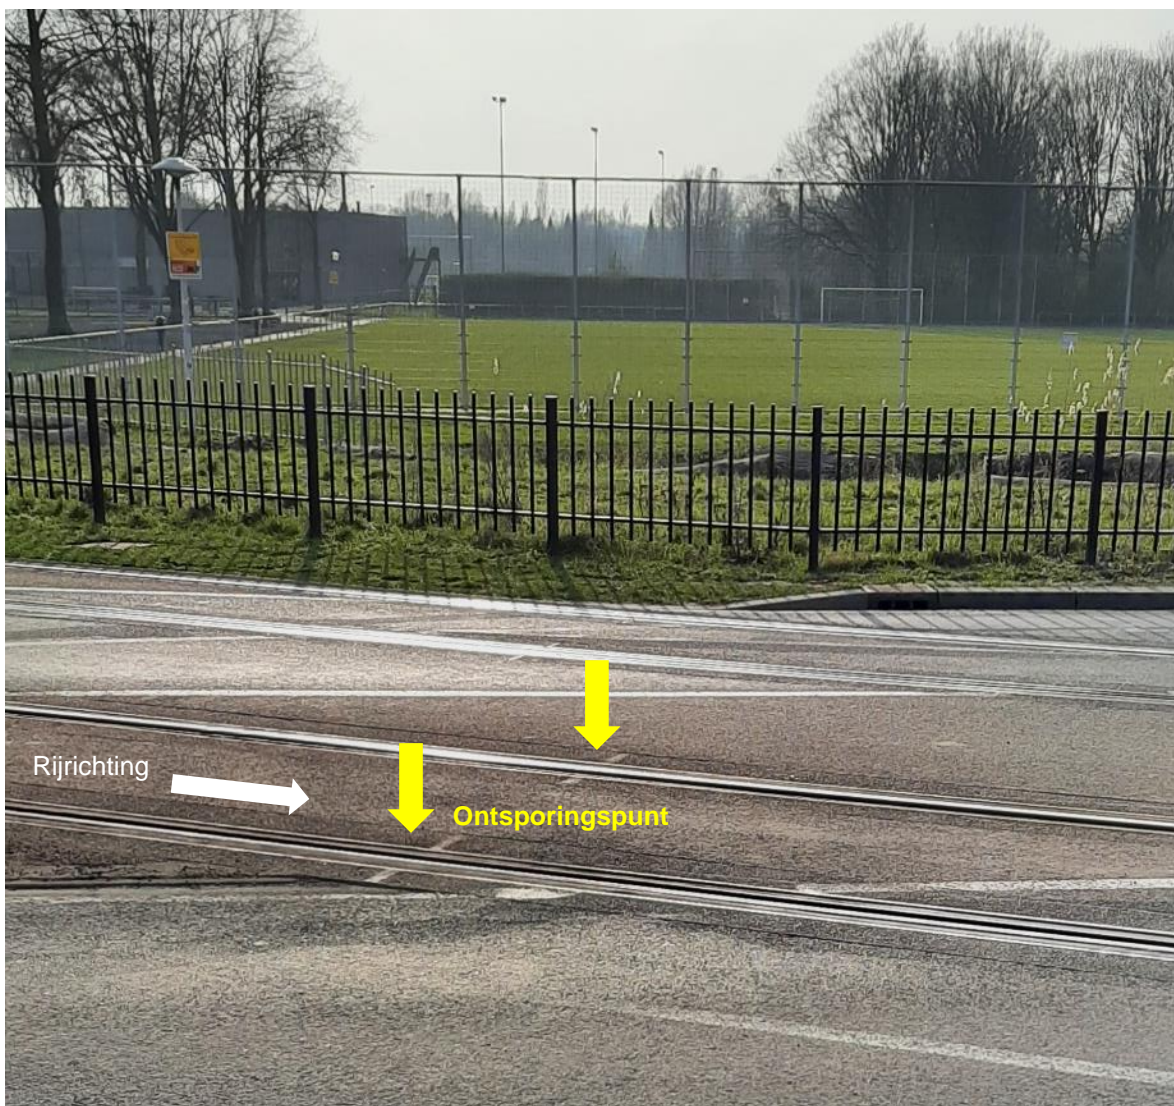
Uit de sporen in het wegdek volgt dat de vooroplopende wielen van de tram uit de groeven van het spoor moeten zijn gelopen op de posities die zijn aangegeven in Foto 2. Het rechter wiel bevond zich op dat moment kort voor de doorgetrokken witte lijn aan de linkerzijde van de rijbaan waarop de bestelwagen reed.

Foto 2: Ontsporinglocatie, gezien vanaf de rechterzijde (in rijrichting gezien).

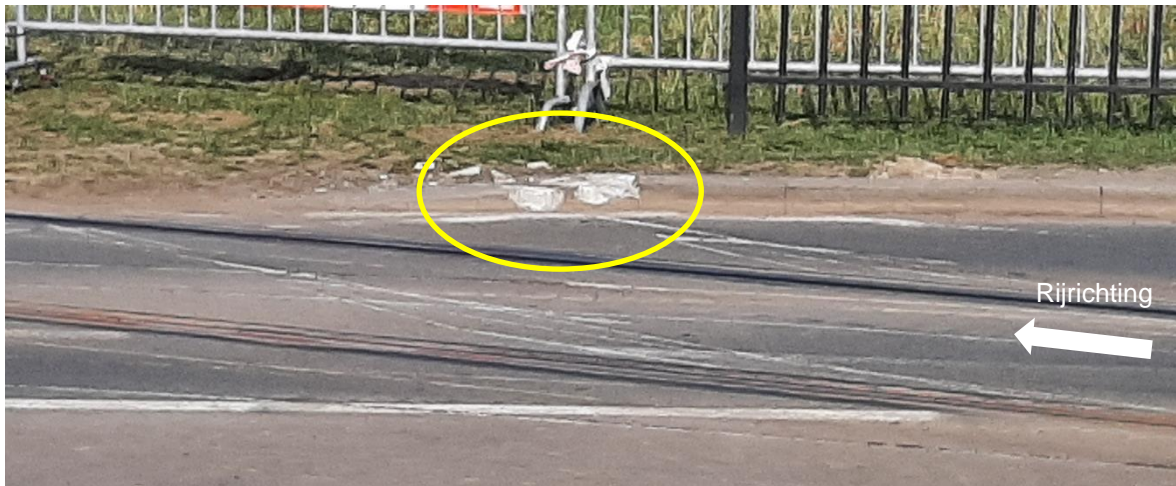
Aan de rechterzijde van de rijbaan (in rijrichting gezien) bevat de trottoirband beschadigingen. Deze beschadigingen bevinden zich in het verlengde van de sporen in het wegdek van tramwielen die naar de buitenzijde van de boog zijn ontspoord. Zie Foto 3.

Foto 3: Beschadigingen in de trottoirband (in rijrichting gezien aan de rechterzijde van de ontsporingslocatie).

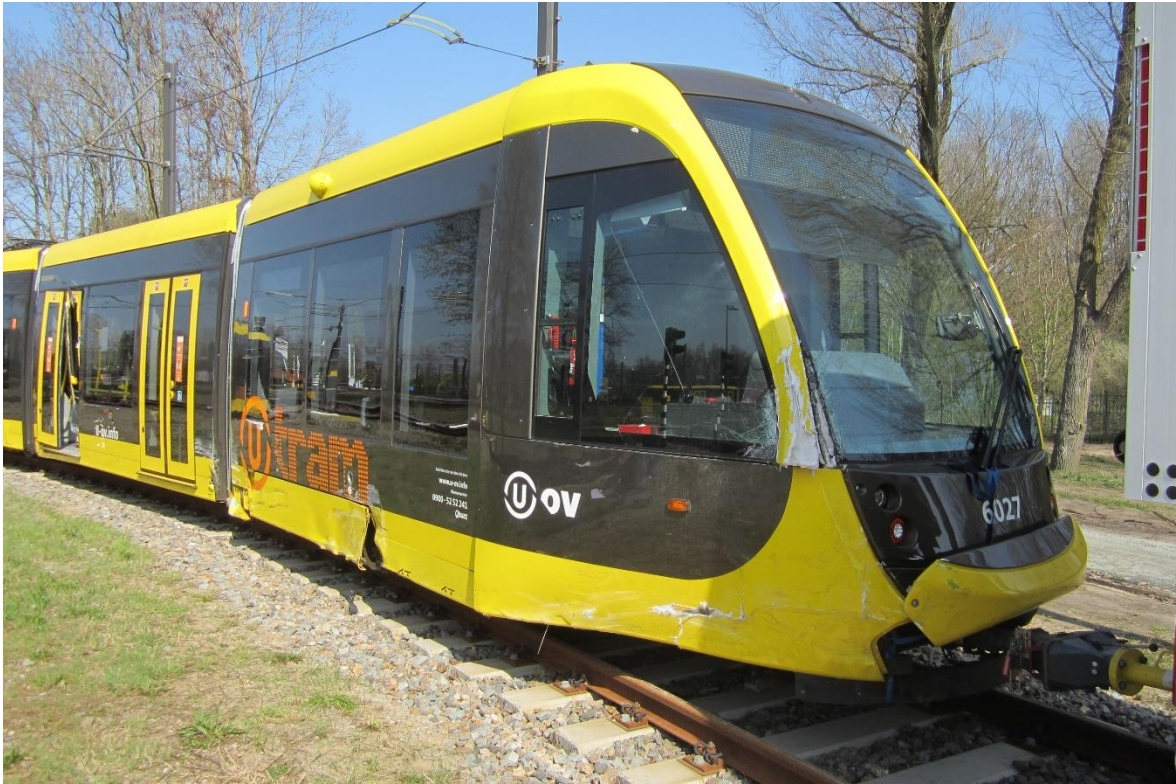
1. Op de rechter zijkant van de tram zijn sporen zichtbaar van meerdere keren contact met de bestelwagen; zie Foto 4.
2. Op de kop van de tram is de rechter raamstijl beschadigd.
3. Onder de reflector op de rechterzijde van de kop bevindt zich in het vezelversterkte materiaal een scheur met een zigzaggend verloop; zie Foto 5. De vorm van deze scheur komt overeen met de contouren van de staalconstructie in de kop; zie Foto 6. De scheur eindigt aan de voorzijde van de kop bij de antiklimplaat die zich in de kop bevindt. (Deze is niet zichtbaar op Foto 6.)
4. In de scheur bevindt zich een stuk geel reflecterend materiaal, dat overeenkomt met de gele reflecterende rand op de bak van de bestelwagen. Om dit reflecterende materiaal zit een bevestigingsbeugel van de kop van de tram gevouwen; zie Foto 5.

Foto 4: Ontspoorde tram.

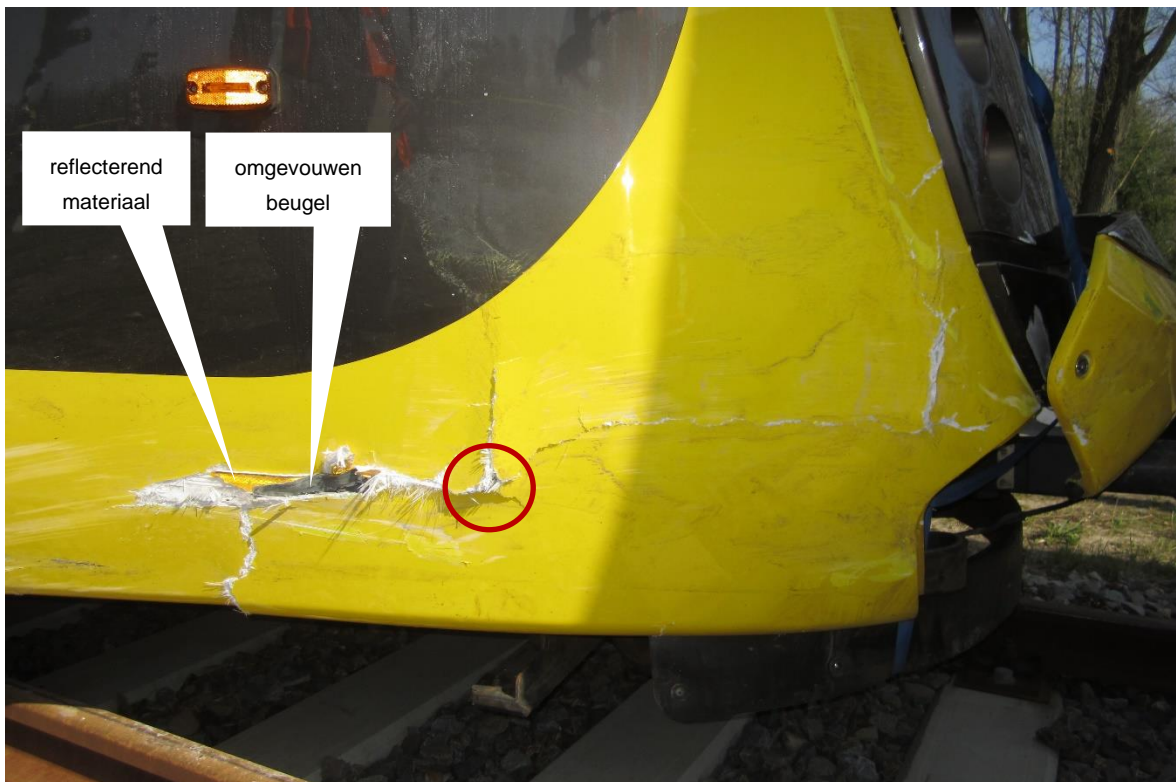
Foto 5: Detail van de kop van de ontspoorde tram met de sporen van de aanrijding.

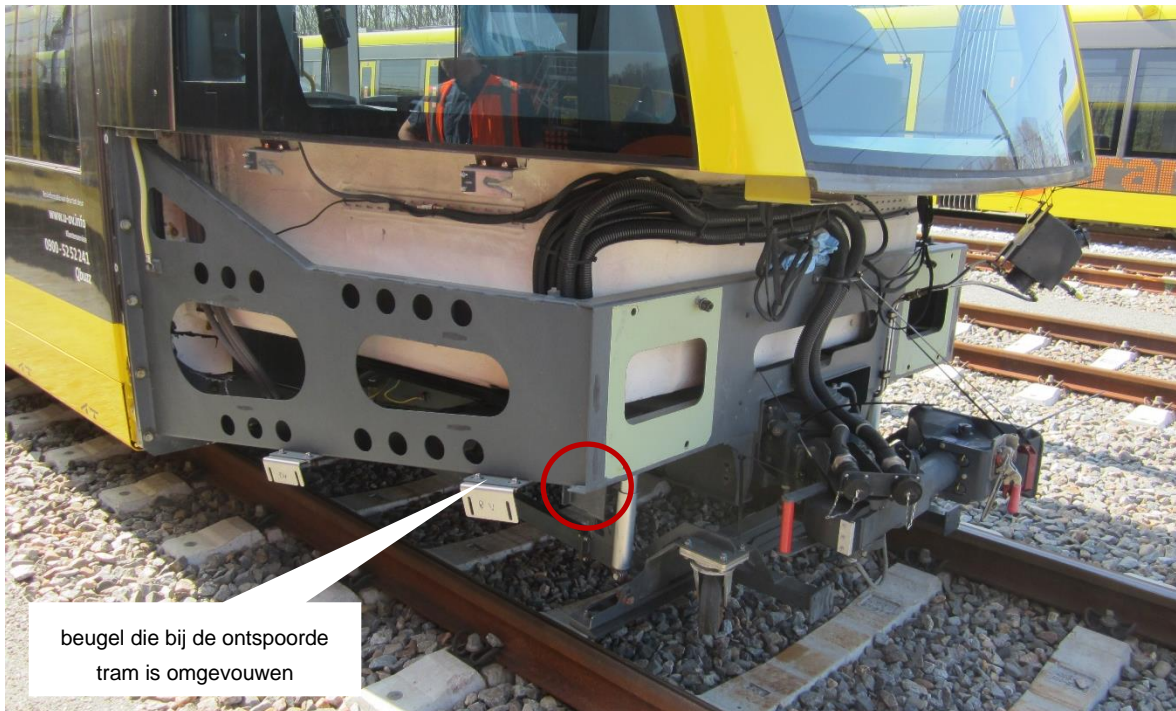
beugel die bij de ontspoorde tram is omgevouwen

Foto 6: Deels gedemonteerde kop van een tram van hetzelfde type als de ontspoorde tram. De twee vervormingselementen met antiklimpaat die zich normaliter aan de voorzijde van de tram bevinden, ontbreken hier. De positie van het rood omcirkelde punt van de staalconstructie komt overeen met de positie van het rood omcirkelde punt op de vorige foto.

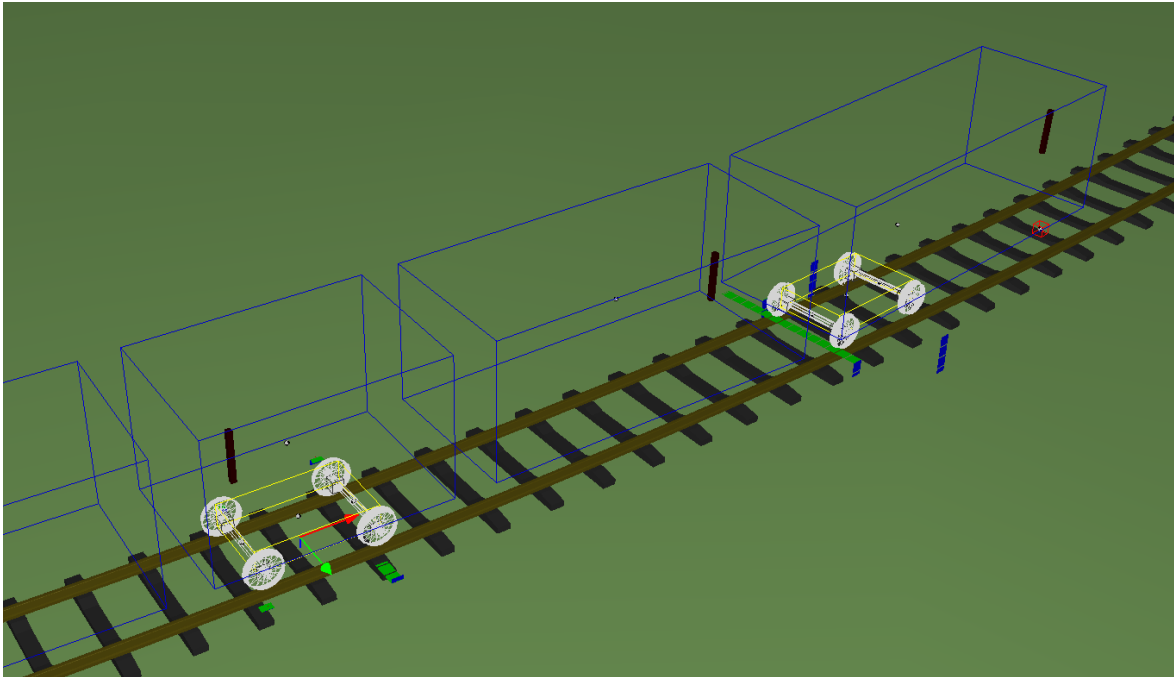
Net als in werkelijkheid is de tram in de simulatie ontspoord. De ontspoorde tram in de simulatie is weergegeven in Figuur 1. Het verloop van de zijdelingse krachten tussen het spoor en het vooroplopende wielstel van de tram volgens de simulatie is weergegeven in Figuur 2.

Figuur 1: Beeld van de simulatie van de ontsporing van de CAF-tram. Het voorlopende wielstel is hier ontspoord. Het rode blokje rechts in beeld bevindt zich op het aangrijpingspunt van de aanrijdkracht.

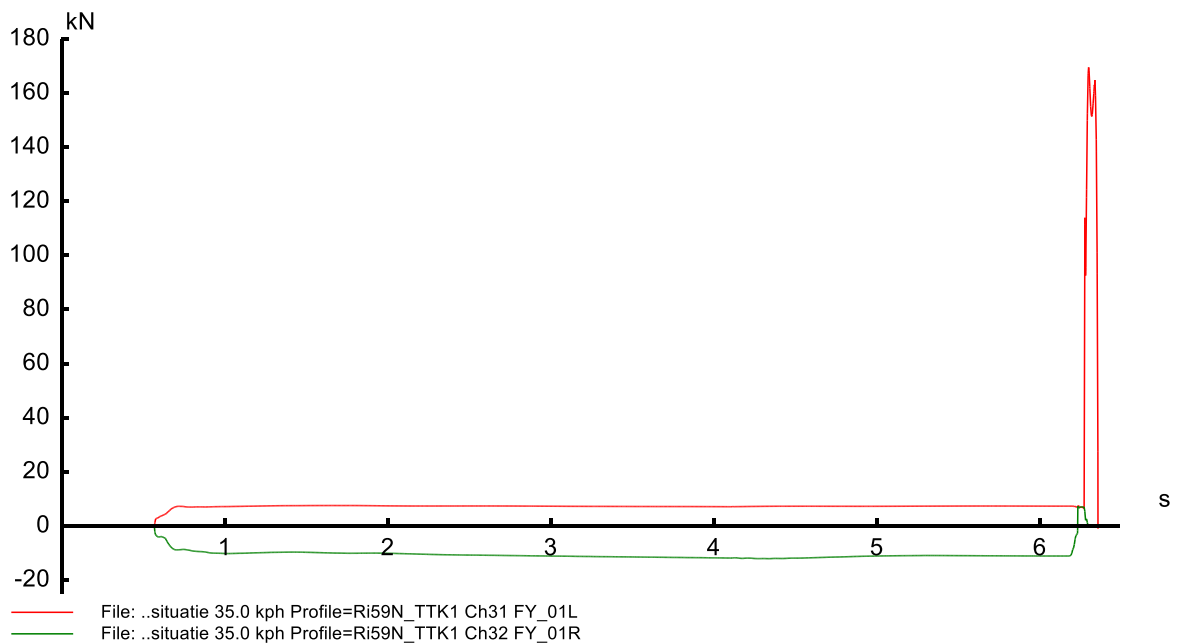
Figuur 2: Verloop van de zijdelingse krachten, door het spoor uitgeoefend op het voorlopende wielstel van de CAF-tram als functie van de tijd. Langs de horizontale as is de tijd uitgezet in seconden en langs de verticale as de zijdelingse kracht in kN. De zijdelingse kracht op het linker wiel is rood weergegeven en de zijdelingse op het rechter wiel groen. De aanrijding vindt plaats vanaf tijdstip $t = 6.17$ s. Op tijdstip $t = 6.36$ s is het wielstel uit het spoor.
