Aanrijding op Koekoekslaan op 17 april 2021

versie 1.0 definitief

Dit rapport betreft het onderzoek naar de oorzaak van de aanrijding.

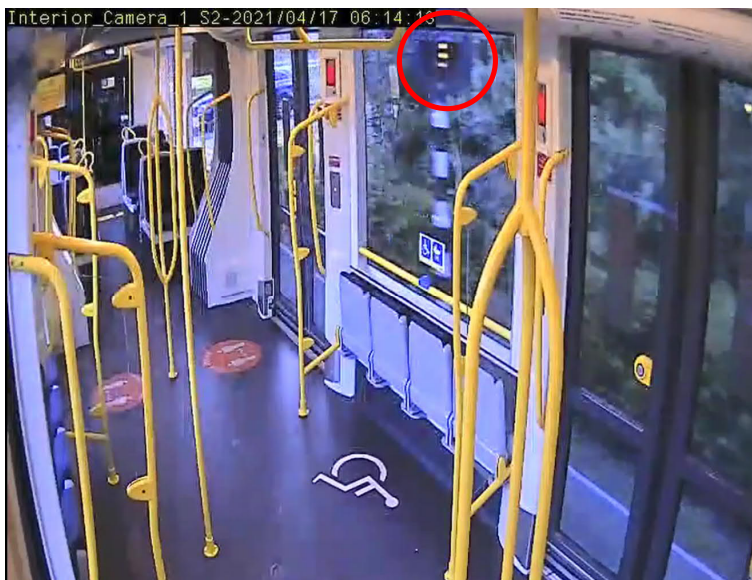
Op de beelden van een van de camera's in de tram is te zien dat het voor de kruising geplaatste OVO-sein wit licht toonde toen de tram het sein passeerde.

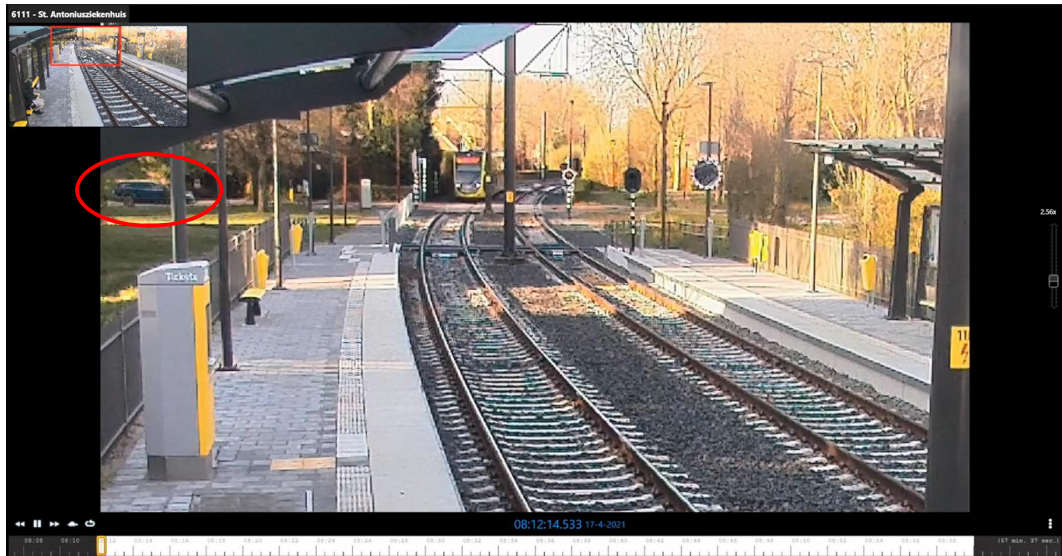
1. De auto nadert de kruising zonder zichtbaar snelheid te minderen. Op basis van de videobeelden wordt de snelheid van de auto geschat op ca. 35 km/h.

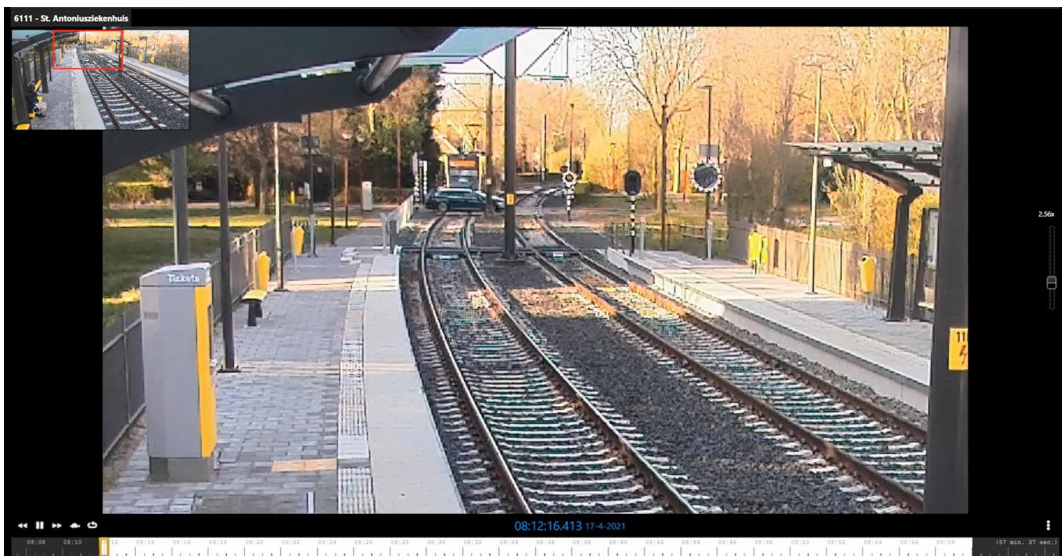
2. De tram rijdt de auto ongeveer in het midden aan. De kop van de tram beweegt na de aanrijding vrijwel direct in de rijrichting van de auto.

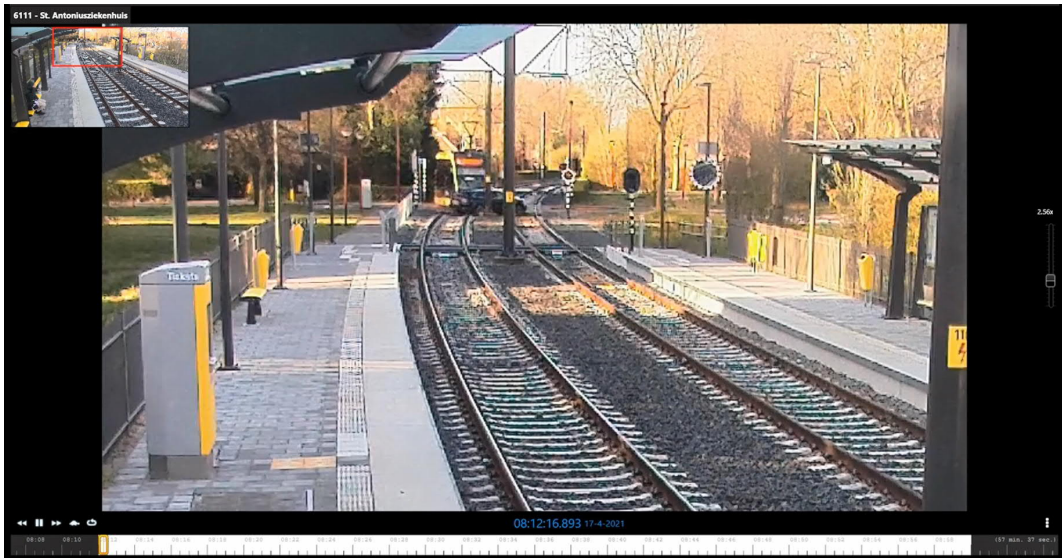
3. De tram duwt de auto voor zich uit waarbij de kopbak van de tram verder uitwijkt in de rijrichting van de auto. De auto draait mee met de uitwijkende kopbak.

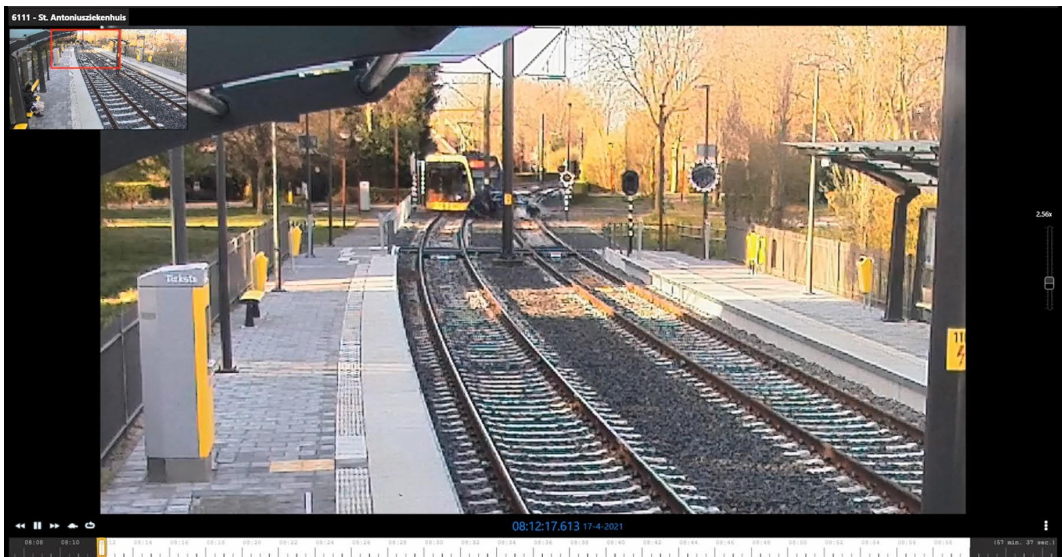
4. De tram duwt de auto van de overwegvloer af het ballastbed in. De achterzijde van de auto wordt tegen de bovenleidingmast gedrukt.

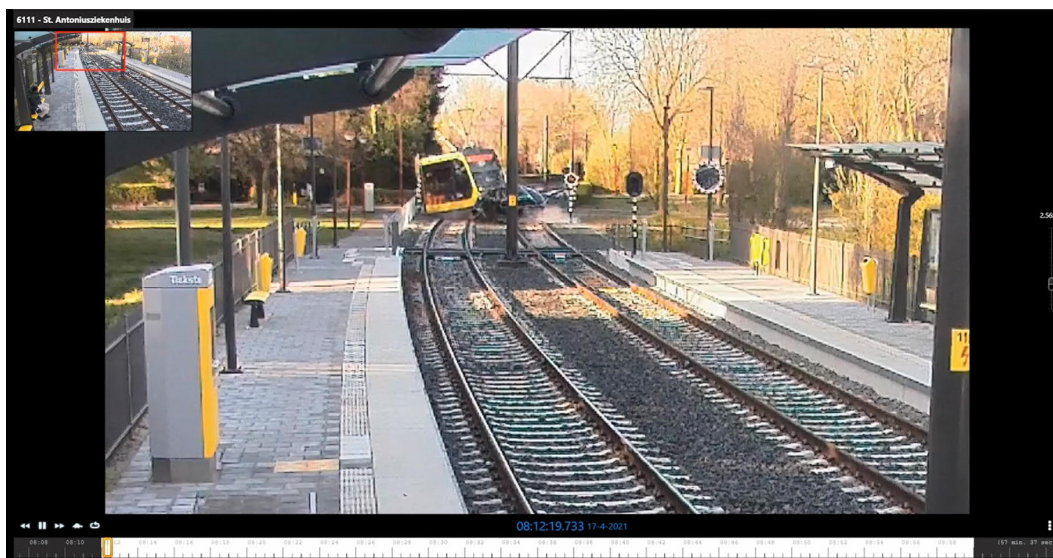
5. De auto wordt gestuit door de bovenleidingmast die onder de zijdelingse druk bezwijkt. Doordat de auto wordt tegengehouden door de bovenleidingmast 'klimt' de tram op de auto.

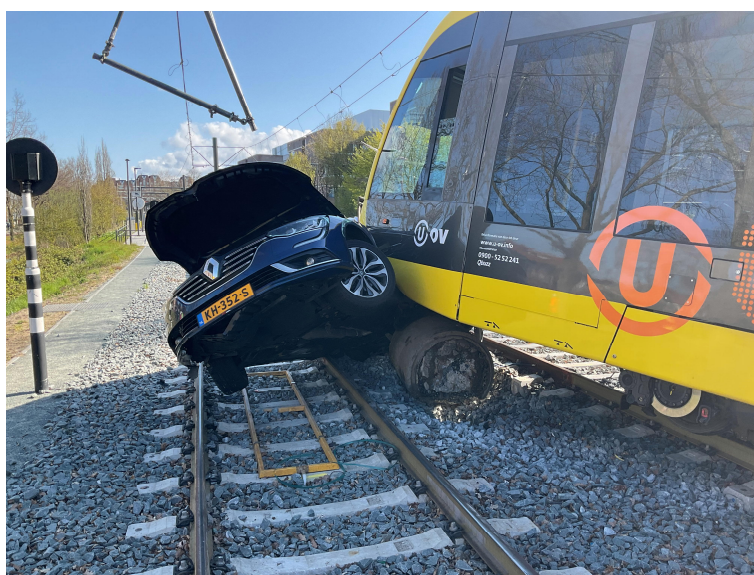
1. De auto is ongeveer in het midden aangerezen door de tram.

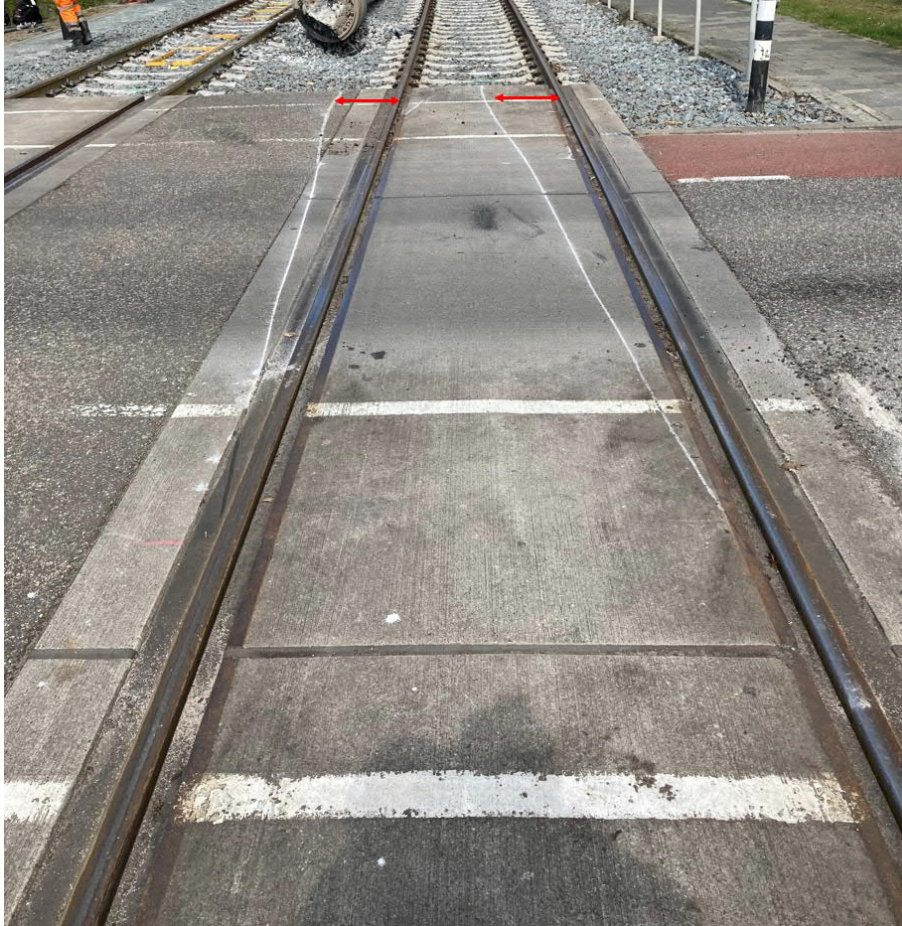
2. Op het wegdek zijn sporen van de wielen van één as te zien. Als de wielen van beide assen van de kopbak bij de ontsporing contact hadden gehad met het wegdek zou er nog een stel sporen te zien zijn geweest. Ook is te zien dat de afstand tussen de wielsporen afneemt in de bewegingsrichting van de tram (de rode pijlen op onderstaande foto zijn beide even lang). Hieruit kan worden geconcludeerd dat de ontspoorde as draaide t.o.v. de bewegingsrichting (de as stond niet meer haaks op de sporen op het wegdek).

Uit de foto van de wielsporen op de overwegvloer valt af te leiden dat de wielen van de eerste as ontspoorde nadat de auto 1,5m tot 2m voor de tram uit was geduwd. Gezien het feit dat er slechts één stel wielsporen te zien is, zijn de wielen van de tweede as nog enige tijd in het spoor gebleven, ondanks dat de kopbak draaide. Dit is te verklaren doordat het draaistel "beperkt" (1,5°) kan draaien t.o.v. de wagenbak.

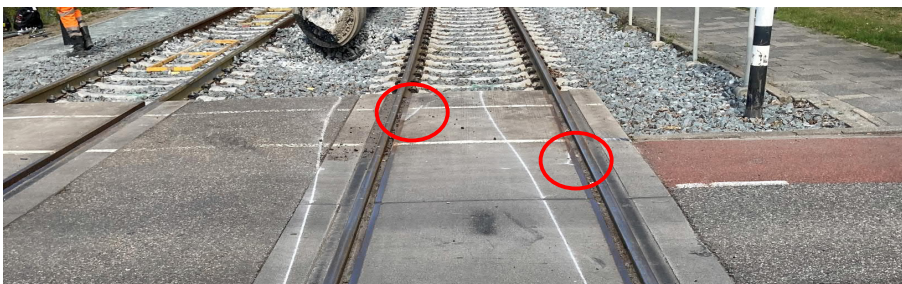
Ook zijn er (korte) sporen te zien die mogelijk afkomstig zijn van de wielen van de tweede as van de kopbak.

Waarschijnlijk zijn de korte sporen die op de foto in §2.3 te zien zijn afkomstig van de wielen van de tweede as, die uiteindelijk (in de tegenovergestelde richting) uit het spoor gedwongen werden op het moment dat de tram op de auto 'krom'. Die sporen lopen niet door omdat de gehele kopbak werd opgelicht, waardoor de wielen de overwegvloer niet meer raakten.

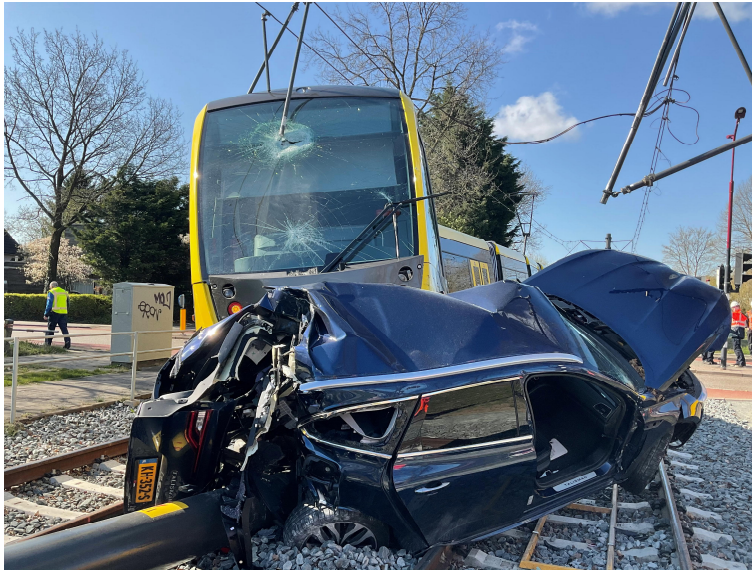
3. De auto is door de tram voortgeduwd over het wegdek en de trambaan, daarbij gedraaid en met de achterkant tegen een tussen de sporen geplaatste bovenleidingmast gebotst, waardoor de bovenleidingmast omviel. Op de foto is duidelijk te zien dat de bovenleidingmast de achterzijde van de auto diep heeft ingedrukt.

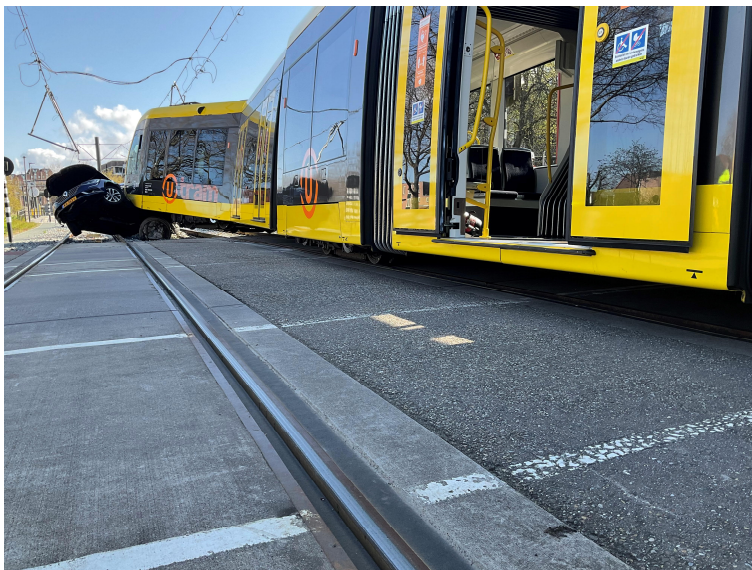
4. De tram is tot stilstand gekomen met de kop van de tram op het autowrak en met de wielen van de kopbak zwevend boven de baan.
