Aanrijding op Roerdomplan op 26 mei 2021

versie 1.0 definitief

Dit rapport betreft het onderzoek naar de oorzaak van de aanrijding.

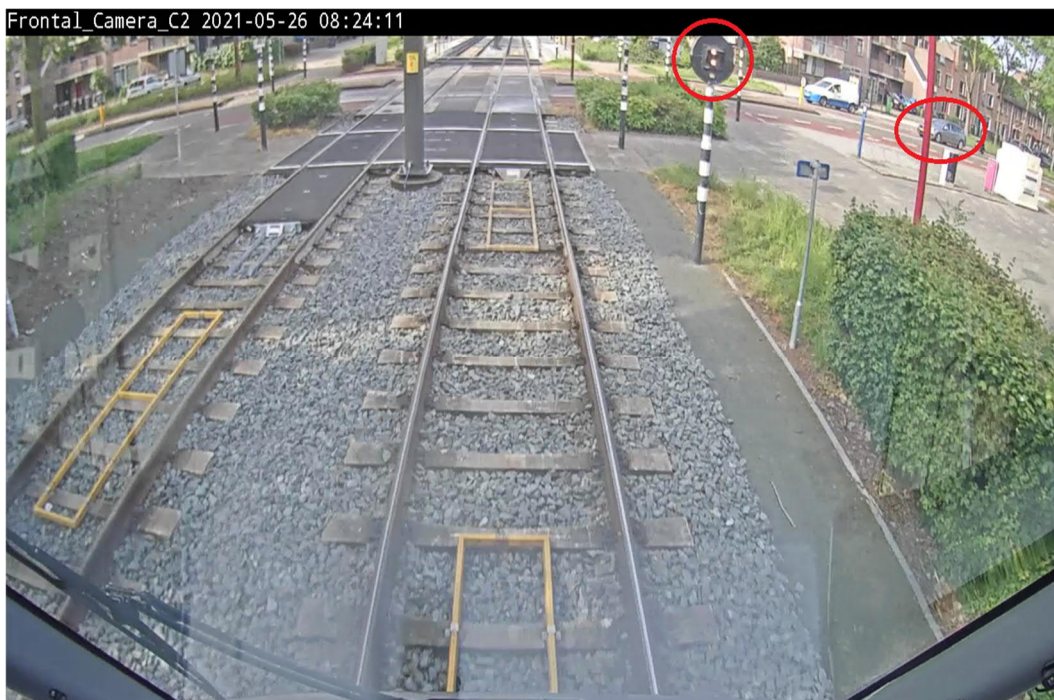
Op de beelden van een van de camera's in de tram is te zien dat het voor de kruising geplaatste OVO-sein wit licht toonde toen de tram het sein passeerde. De auto die de tram aanreed nadert van rechts.

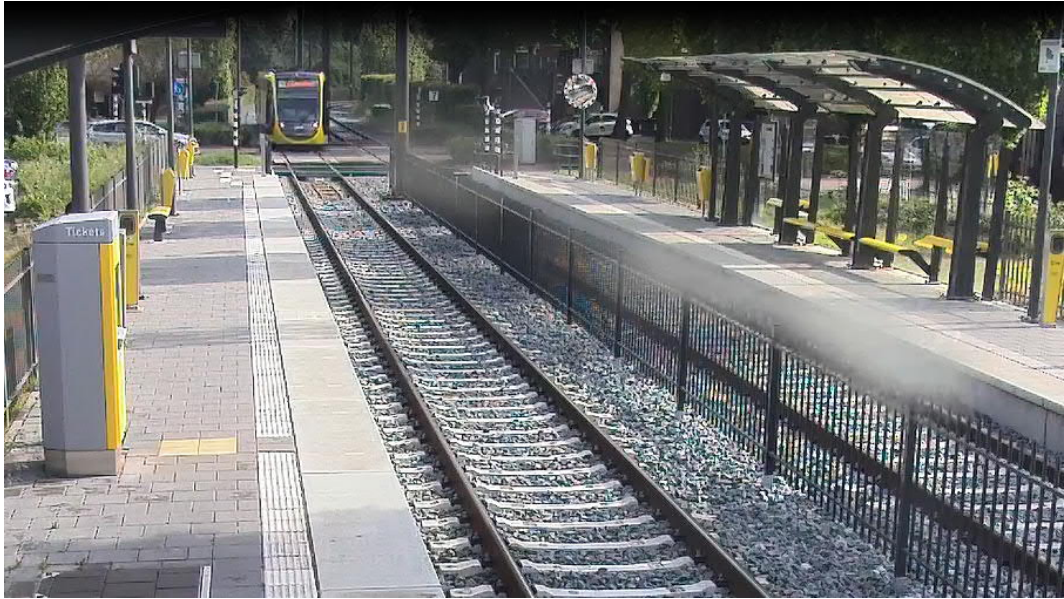
1. De auto nadert de kruising zonder zichtbaar snelheid te minderen. Op basis van de videobeelden wordt de snelheid van de auto geschat op ca. 35 km/h.

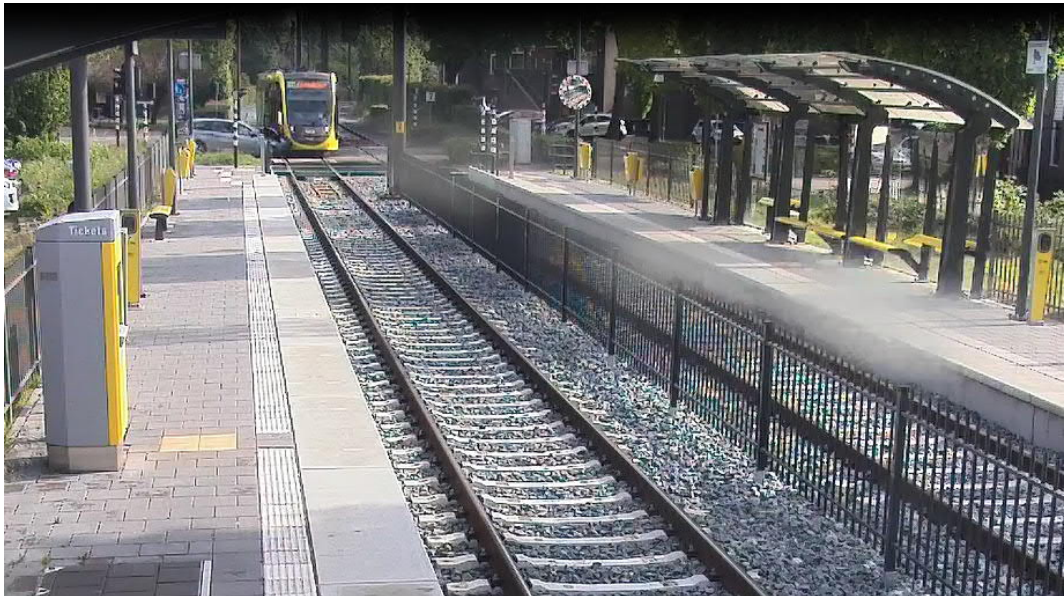
2. De auto rijdt de tram aan op de kop. De kop van de tram beweegt na de aanrijding vrijwel direct in de rijrichting van de auto.

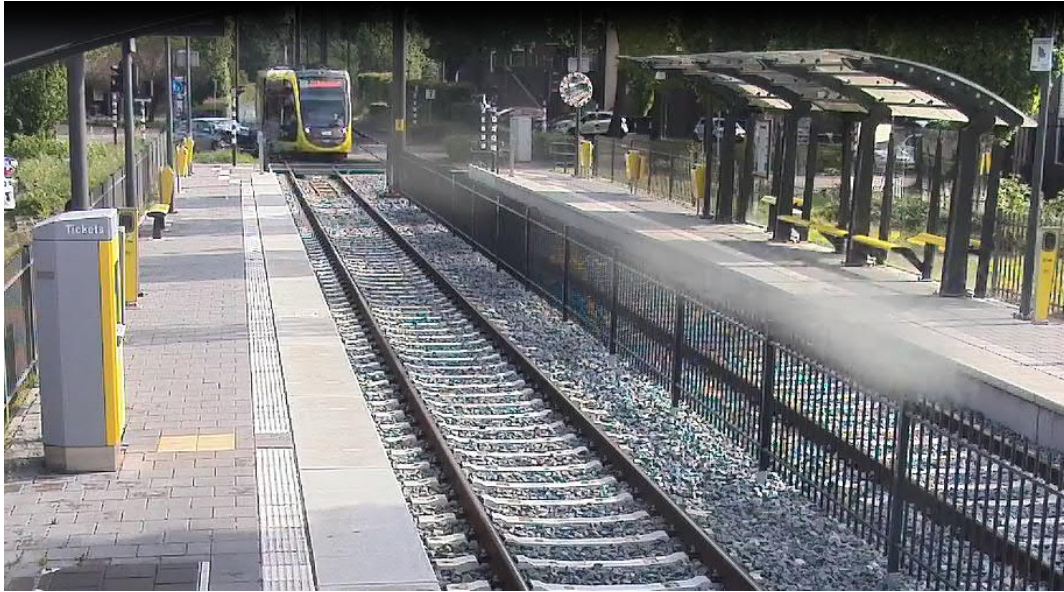
3. De auto ketst af op de tram, de kopbak van de tram ontspoort.

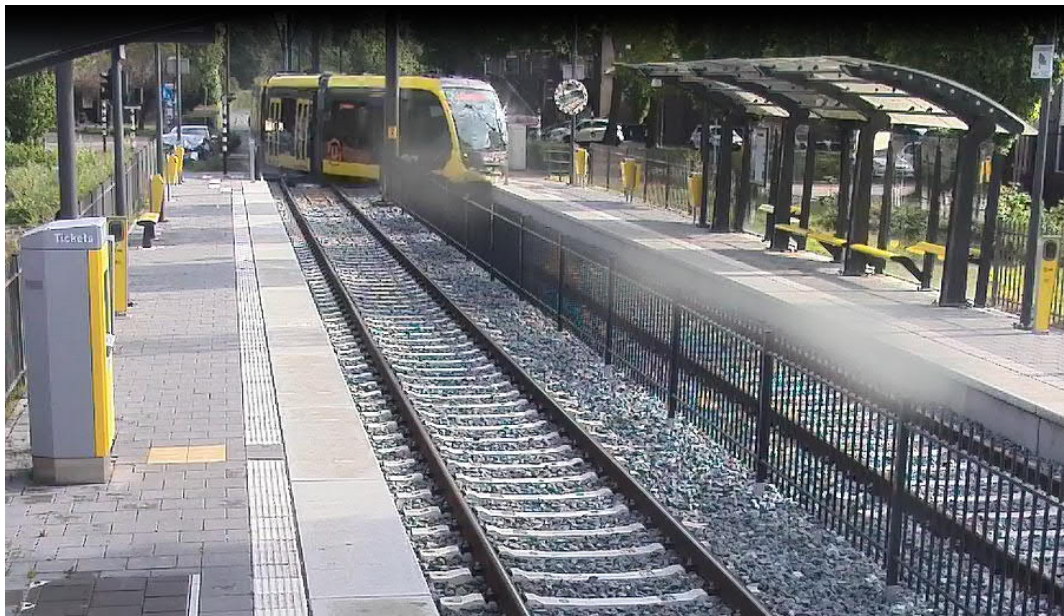
4. De ontspoorde tram komt in het tegenspoor terecht, de kop van de tram schuift over het perron langs het tegenspoor.

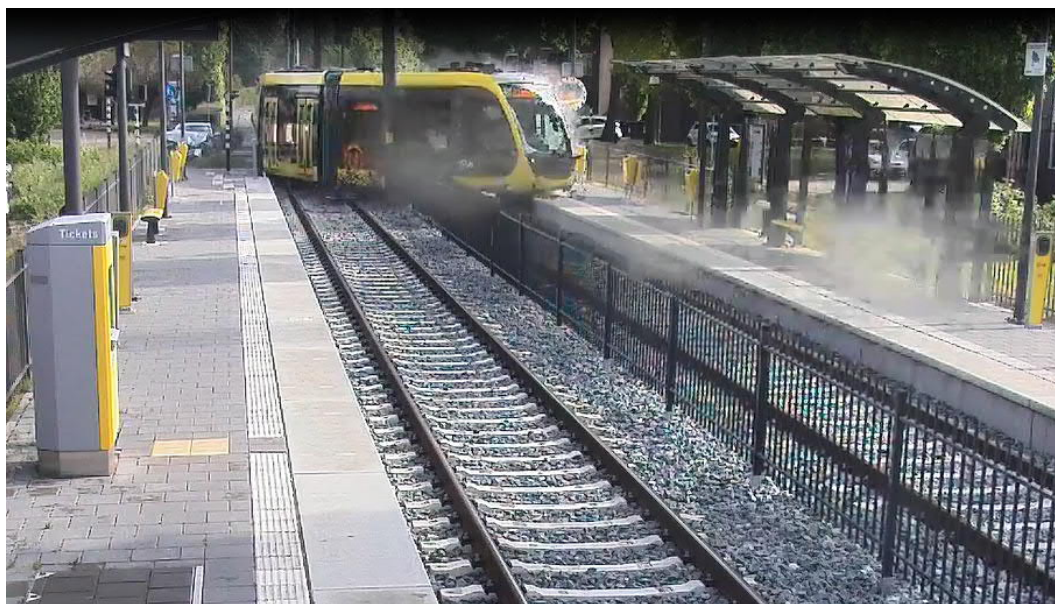
5. Doordat de tram wordt gestuit door de bovenleidingmast 'klimt' de kop van de tram verder het perron op.

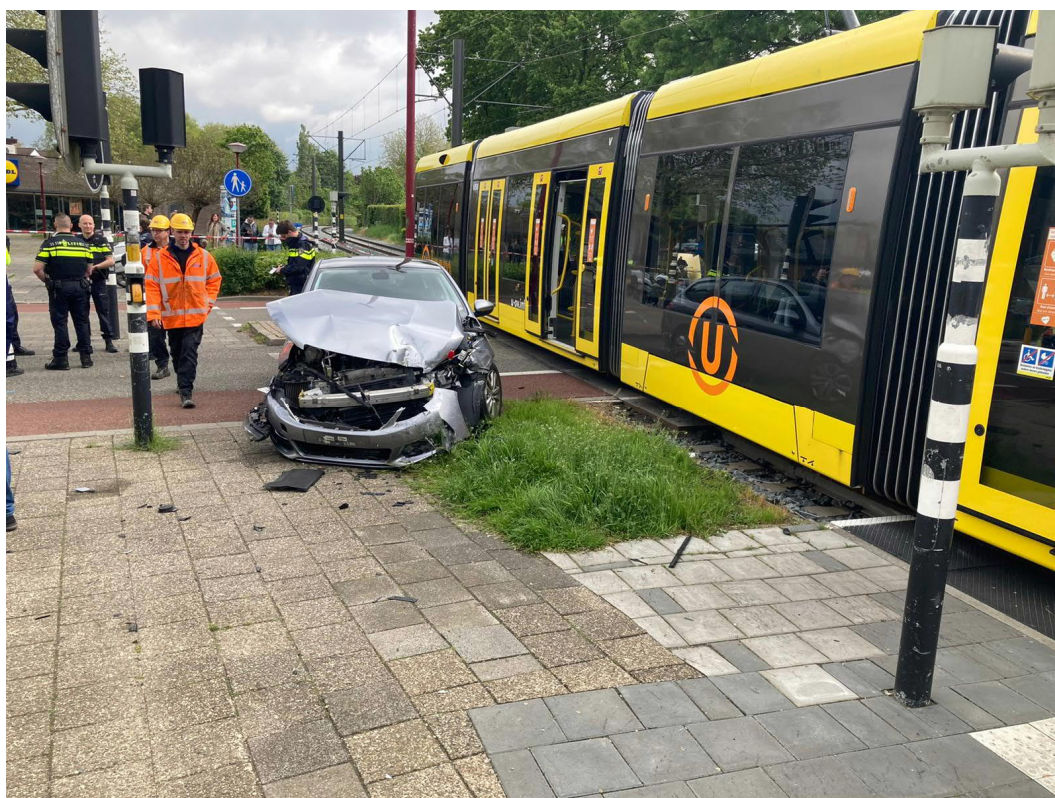
1. De auto is afgeketst op de kop van de tram en min of meer parallel aan de tram tot stilstand gekomen.

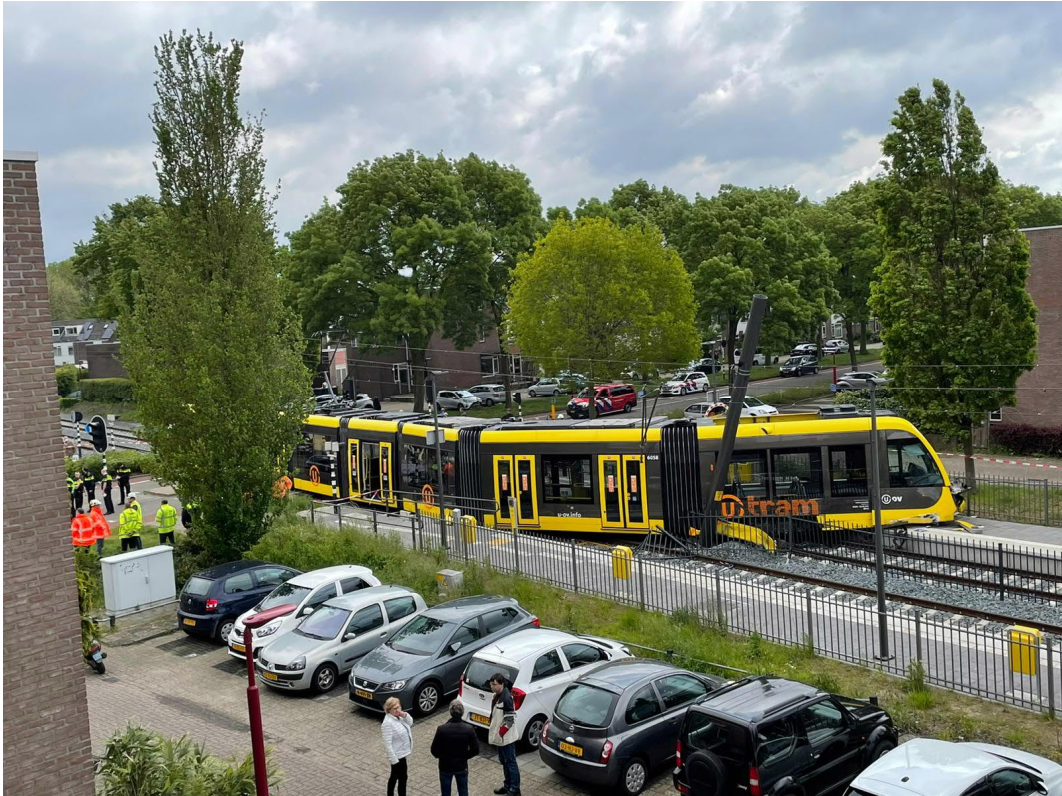
2. De tram is ontspoord en via het tegenspoor op het tegenoverliggende perron terechtgekomen.

De kop van de tram werd vanaf de zijkant aangereden, waardoor de tram ontspoorde. De kop van de tram is via het tegenspoor op het tegenoverliggende perron terechtgekomen.
