Aanrijding op Laan van Maarschalkerweerd op 16 maart 2021

versie 3.0 definitief

Onderzoeksrapport

PROVINCIE :: UTRECHT

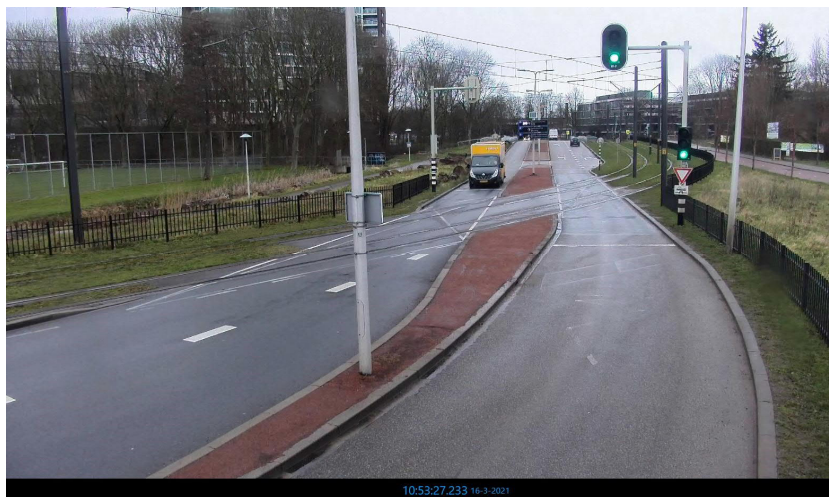
- Om 10:53:27 uur rijdt de bestelwagen die later bij de aanrijding betrokken was over de Laan van Maarschalkerweerd ter hoogte van de tramkruising in de richting van de Mytylweg.

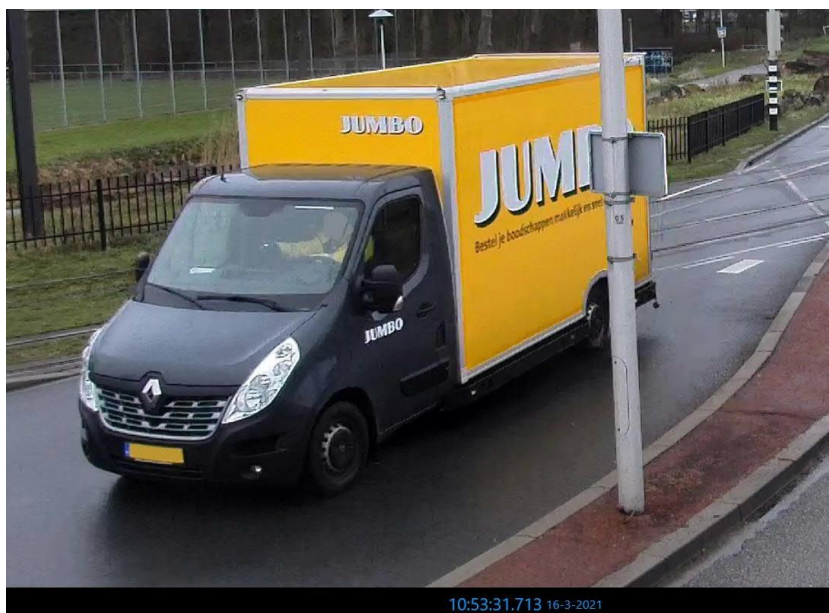
- Op de camerabeelden is te zien dat de bestuurder van de bestelwagen bij de tramkruising met zijn rechterhand naar iets op het dashboard reikt, mogelijk naar een navigatiesysteem.

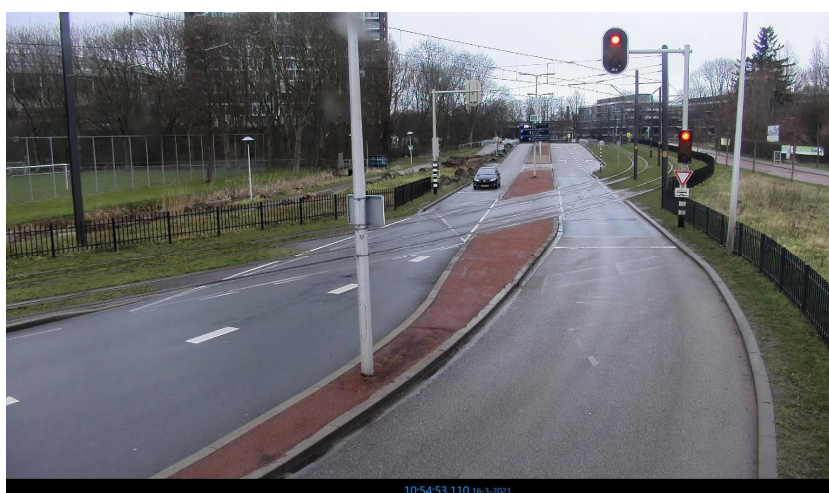
- Om 10:54:53 uur gaat het verkeerslicht op de Laan van Maarschalkerweerd op rood vanwege de naderende tram.

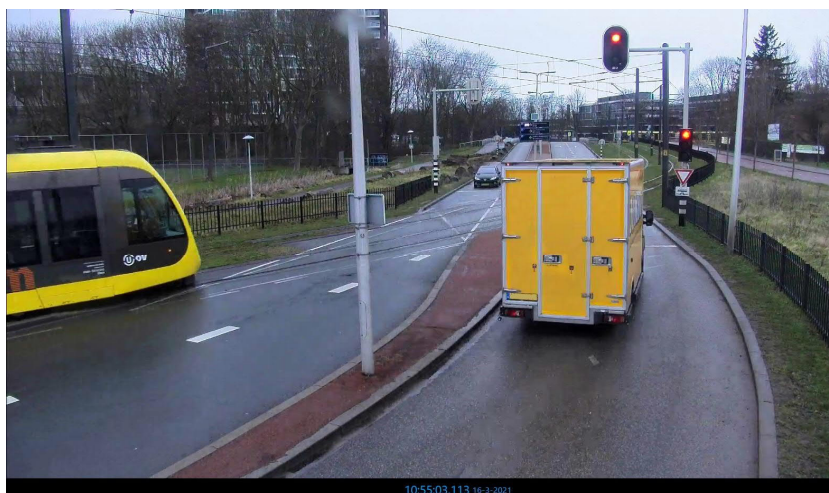
- Om 10:55:03 uur bereikt de bestelwagen de stopstreep voor het verkeerslicht. De tram bereikt op dat moment de kruising. Op de camerabeelden is te zien dat de bestelwagen geen snelheid mindert als hij het rode verkeerslicht nadert.

De aanrijding tussen tramstel 6027-6026 en de bestelwagen werd veroorzaakt doordat de bestelwagen het rode verkeerslicht negeerde. Dat verkeerslicht stond al 10 seconden op rood toen de bestelwagen bij de tramkruising arriveerde. De bestuurder van de bestelwagen heeft waarschijnlijk ook het knipperende waarschuwingslicht gemist dat ca 25m voor het verkeerslicht staat.

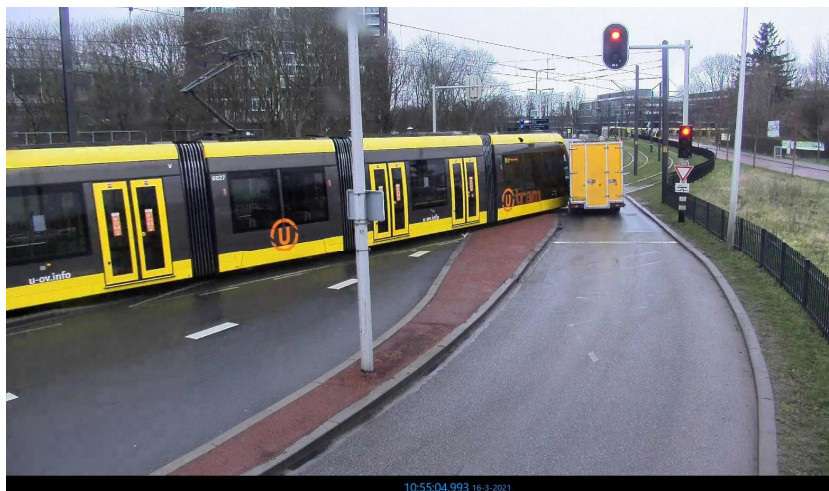
- Om 10:55:04 uur raakt de tram de bestelwagen, ongeveer ter hoogte van de achteras van de bestelwagen.

Hij zag dat de tram de bestelwagen linksachter bij de bak aantikte en dat vervolgens de auto werd meegeduwd door de tram waardoor de tram ontspoorde en links af sloeg over het tegenspoor (waar tramstel 6018-6014 reed) en over de tweebaansweg heen, waarna het tramstel tot stilstand kwam tegen de boomstam die langs de weg lag.

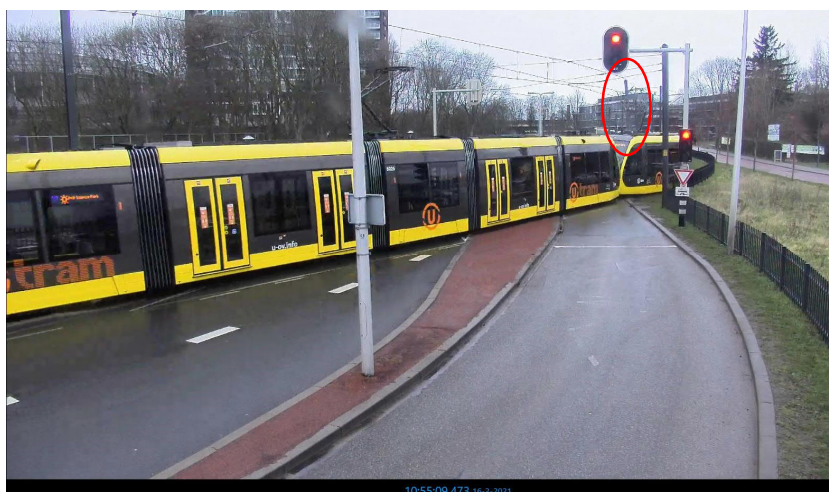
- De tram ontspoord en rijdt een bovenleiding-mast omver.

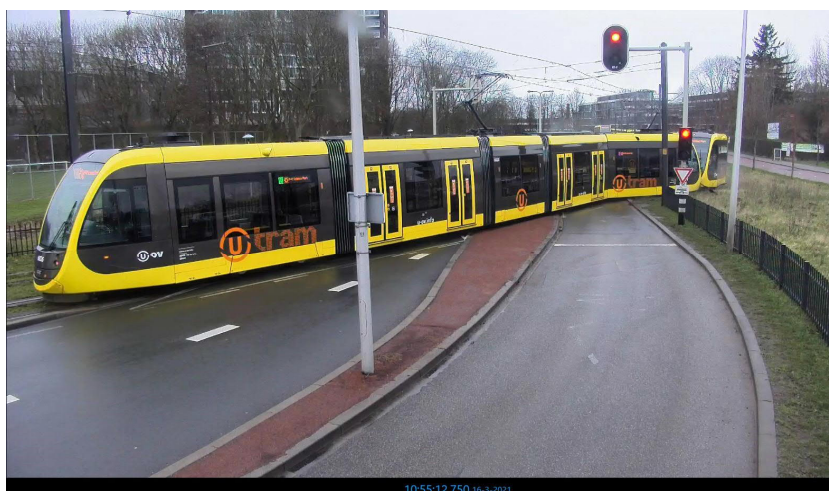
- Als het tramstel tot stilstand komt is de eerste tram volledig ontspoord, en is de eerste bak van de tweede tram ontspoord.

Doordat het achterste deel van het tramstel (dat nog op de rails stond) het ontspoorde deel van de tram opduwde escaleerde de ontsporing en kwam de voorste tram dwars over de weg heen te staan.
