Aan Provincie Utrecht
Datum 22 januari 2021
Onderwerp Verkeersveiligheid tramkruispunt Symfonielaan Nieuwegein, concept
Kenmerk 008714.20210120.N1.02
Pagina 1/16

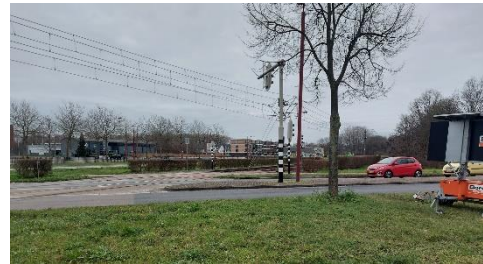
- De route van zuid naar west via de tegenrichting (binnenbocht) van het fietspad wordt frequent gebruikt, door allerlei soorten fietsers.
- Bij nadering van de tramoversteek uit de tegenrichting zijn er geen signalen over de aanwezigheid van de tramkruising en/of de nadering van een tram. Er is wel een zwak akoestisch signaal te horen.

- Vanaf het oversteekpunt in de tegenrichting is er geen zicht op de verkeerslichten voor auto's en fietsers op de andere rijstroken.
- Op de route naar de oversteek staan geen borden om te wijzen dat een fietsers in de tegenrichting rijdt.

- Voor voetgangers is er geen licht beschikbaar, terwijl wandelen over het fietspad, ook in de tegenrichting is toegestaan.
- De tijdelijke borden blokkeren het zicht op de naderende tram.

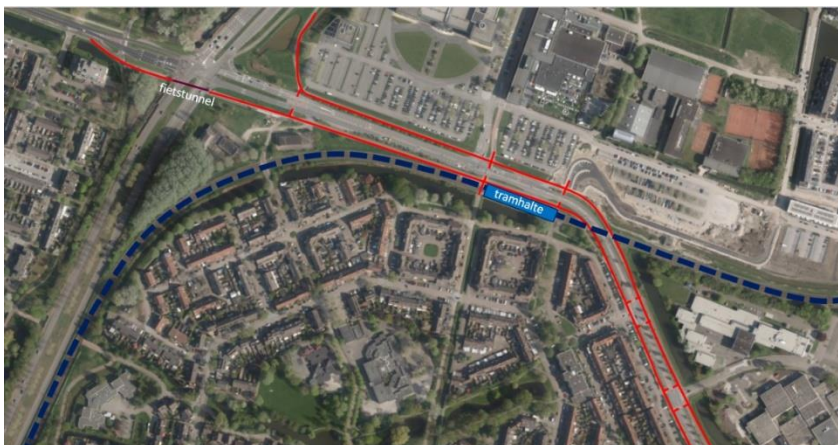
Voor fietsers is er aan de zuidkant van de Symfonielaan **een logische route** van en naar de **fietstunnel** onder de AC Verhoefweg. Fietsers rijden over deze route (illegaal) zonder enig oponthoud naar de tunnel, terwijl de eigenlijke route twee oversteken over de Symfonielaan vraagt of een route door een kleinschalige woonwijk. De route aan de zuidzijde van de Symfonielaan wordt dan ook veelvuldig gebruikt door fietsers. Tussen de AC Verhoefweg en de Regaalsingel is de route uitgevoerd als een tweerichtingsfietspad.

figuur 7: Fietsroutes en ligging trambaan
