DEKRA Rail

Ontsporinganalyse Laan van Maarschalkerweerd

30 april 2021

Ons kenmerk : DR/21/210142/002

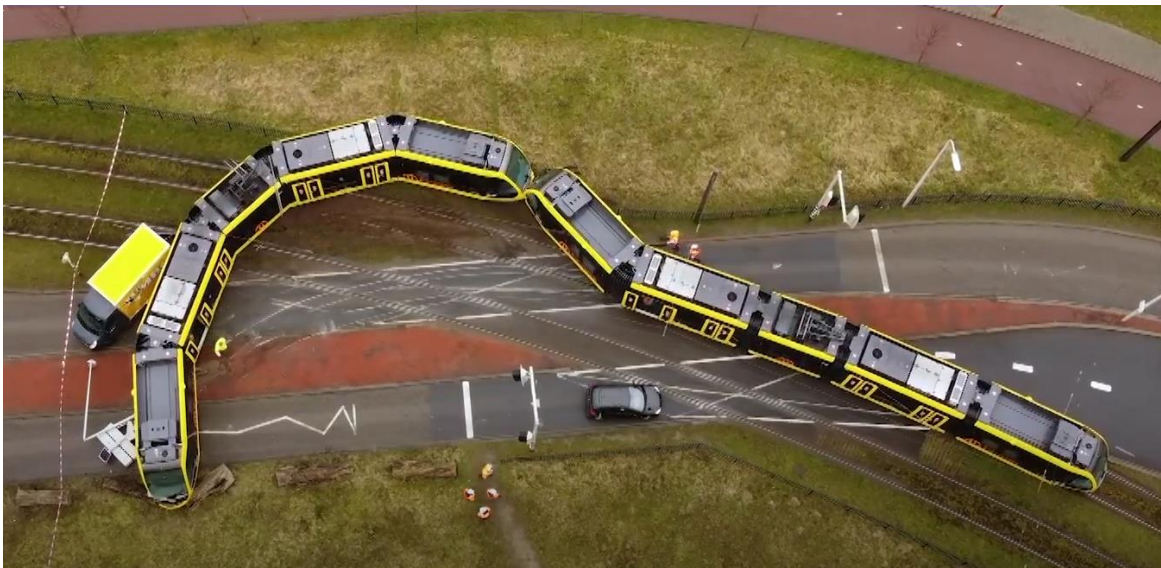
Op Foto 1 is de situatie op de ontsporingslocatie kort na de ontsporing zichtbaar. In het wegdek zijn de sporen van de wielen onder de vooroplopende rijtuigbak. De loopwerken onder de eerste en derde rijtuigbak van het voorste tramstel zijn naar de binnenzijde van de boog ontspoord. De loopwerken onder de achterste rijtuigbak van het voorste tramstel en onder de eerste rijtuigbak van het tweede tramstel zijn naar de buitenzijde van de boog ontspoord.

Foto 1: Drone-opname van de situatie kort na de ontsporing. In het wegdek zijn de sporen van de wielen onder de eerste rijtuigbak zichtbaar. (Bron: NU.nl).

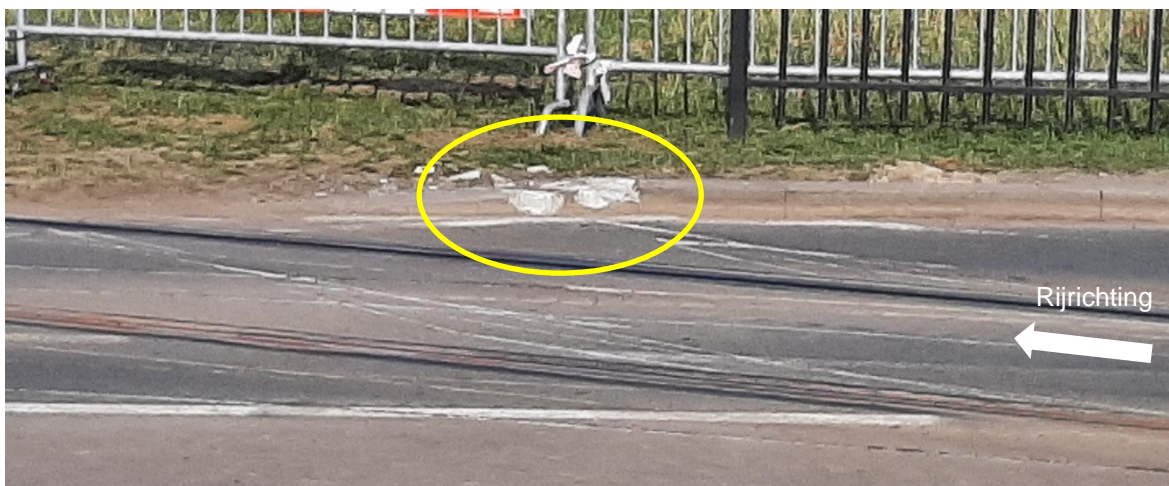
Aan de rechterzijde van de rijbaan (in rijrichting gezien) bevat de trottoirband beschadigingen. Deze beschadigingen bevinden zich in het verlengde van de sporen in het wegdek van tramwielen die naar de buitenzijde van de boog zijn ontspoord. Zie Foto 3.

Foto 3: Beschadigingen in de trottoirband (in rijrichting gezien aan de rechterzijde van de ontsporingslocatie).
